IBDiM - Filia Wrocław

Powódź w Kotlinie Kłodzkiej – lipiec '98

zniszczenia w zakresie infrastruktury mostowej i drogowej

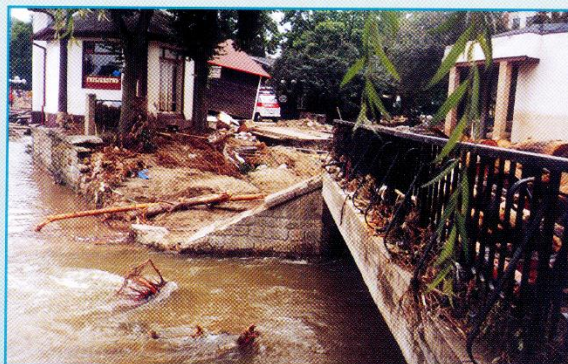
Widok zniszczonego nabrzeża i zniszczonego przez wodę dojazdu do mostu

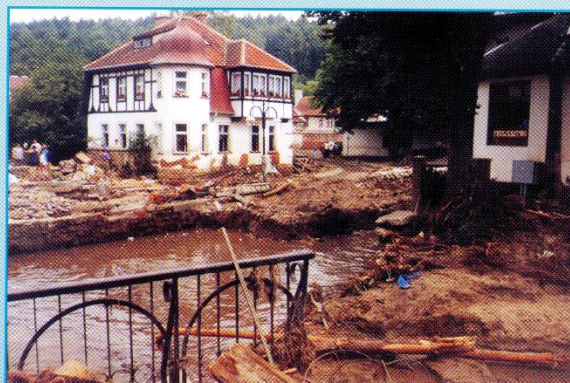
Zniszczone kamienne nabrzeże, droga i dojazd do mostu

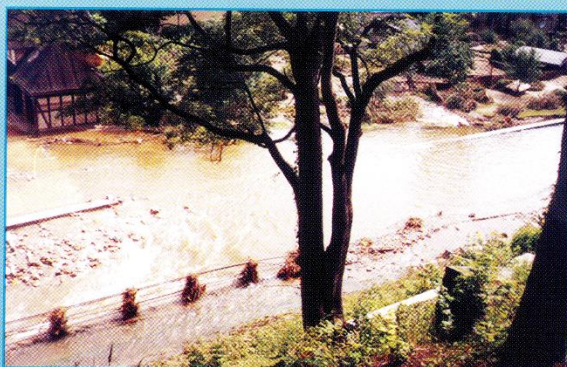
Widok ogólny wody Bystrzycy Dusznickiej, przelewającej się przez kamienne nabrzeża

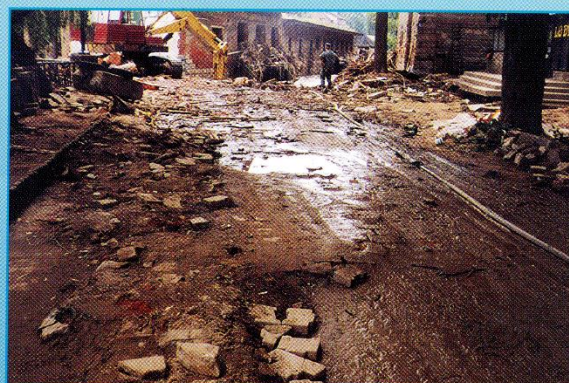
Widok zniszczonej nawierzchni wykonanej z kostki z betonu wibroprasanego. Kostka została ułożona na starej nawierzchni asfaltowej, na którą położono podsypkę bez spoiwa.

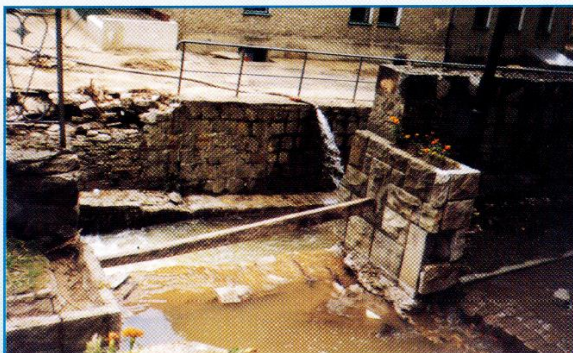
Widok muru nabrzeża i miejsca po lekkiej kładce dla pieszych

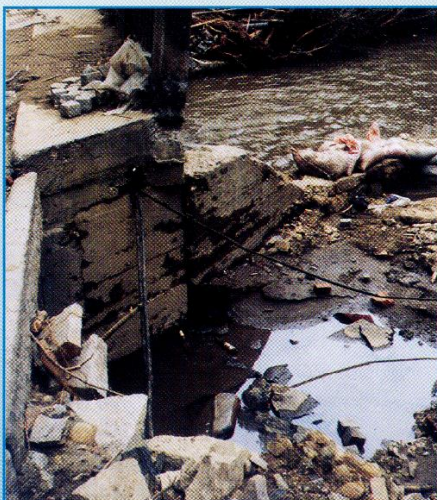
Widok zniszczeń dojazdów do mostu w centrum Dusznik

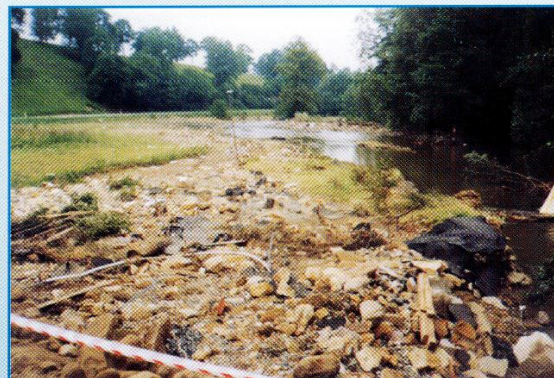
Widok zniszczeń doliny rzeki

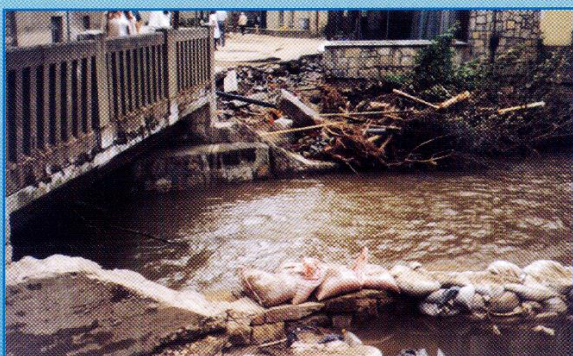
Widok zniszczeń dojazdów do mostu w centrum Dusznik

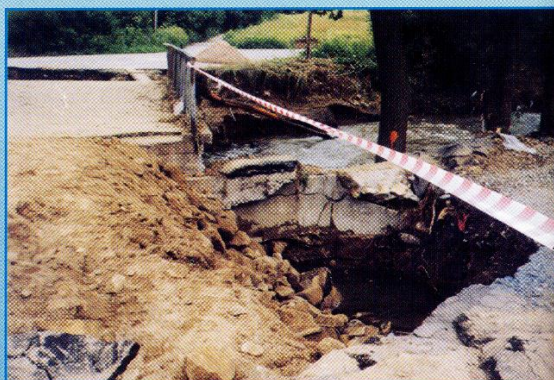
Widok zniszczonego nabrzeża i dojazdu do mostu drogowego

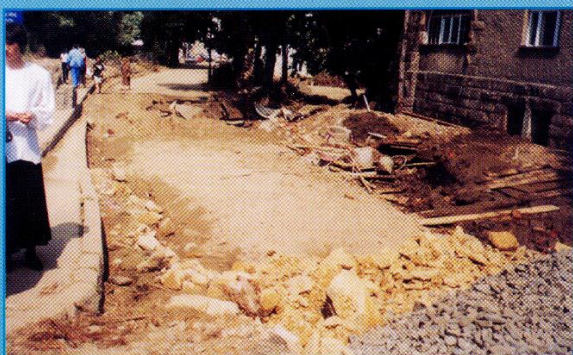
Widok uszkodzonej nawierzchni brukowej

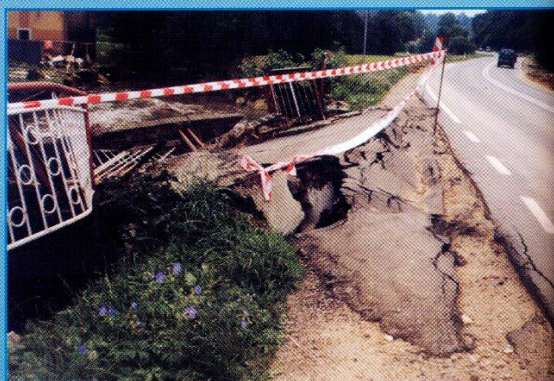
Widok zniszczonego mostu. Podmyta podpora, przesłono zatopione, zniszczenie dojazdu.

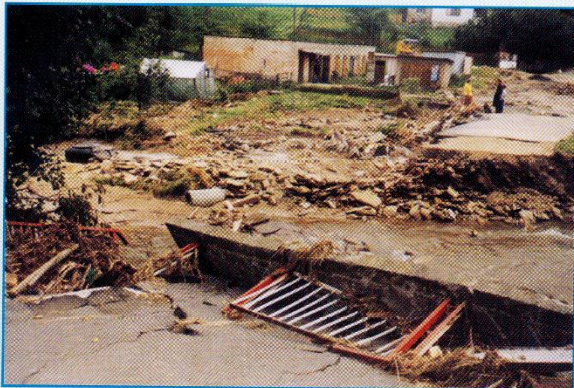
Zniszczenie mostu oraz nabrzeża we wsi Szalona

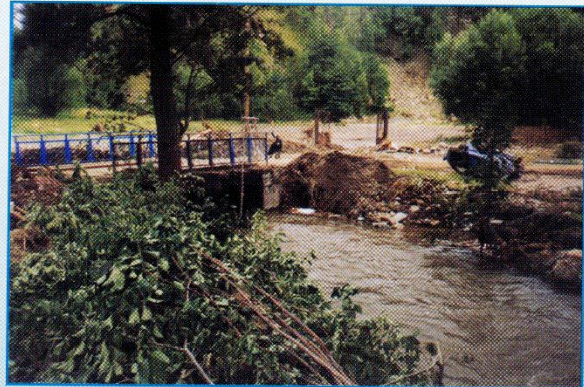
Całkowite zniszczenie nabrzeża i dojazdu do mostu drogowego

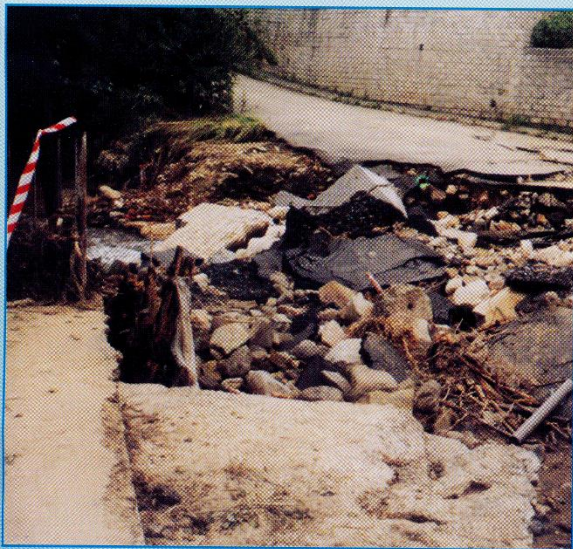
Widok zniszczonego dojazdu do mostu drogowego

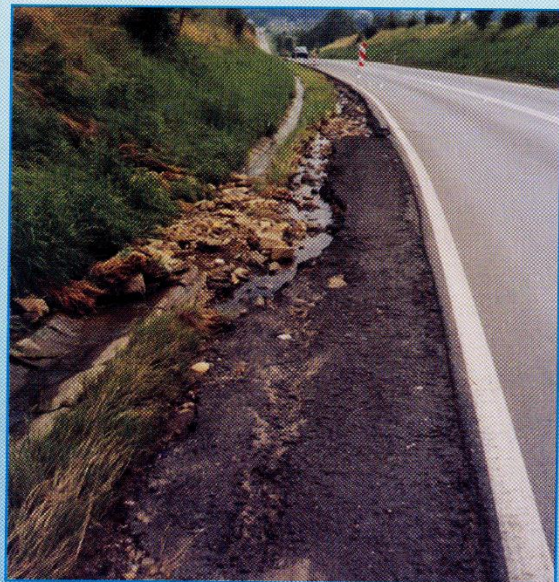
Widok zniszczenia pobocza przy trasie Kłodzko-Kudowa, rozmyta skarpa, widoczne ograniczenie pasa ruchu.
