## Wyniki Konkursu Związku Mostowców RP „Dzieło Mostowe Roku” 2022

### Nagroda w kategorii „za wdrożenie nowych technologii”

- **Most kolejowy w ciągu LK 108, na odcinku Stróże – Krościenko, przez San w Zagórz** (nazwa zgłoszona: Remont mostu stalowego w km 115,087 linii kolejowej nr 108 Stróże – Krościenko).

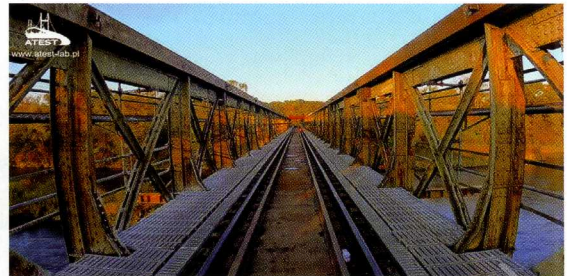
Rys. 3. Most przez San w Zagórz: a) widok z boku przed rozpoczęciem prac rewitalizacyjnych (GoogleMaps), b) widok torowiska i kratowych dźwigarów w trakcie prac [4], c), d), e) schemat ogólny mostu [6], odpowiednio: widok z boku, przęsło 3-4, przekrój poprzeczny

W czasie II wojny światowej na moście ustanowiono granicę pomiędzy Rosją Sowiecką i Rzeszą Niemiecką. Pod koniec wojny most ponownie został zniszczony. Po II wojnie światowej, w połowie lat 50. ubiegłego wieku most ponownie odbudowano (rys. 3) – częściowo ze starych przęseł (w niewielkim zakresie) i częściowo (w większym zakresie) z nowych elementów, jako jednotorowy, z 5 swobodnie podpartymi przęsełami, z nitowanymi, stalowymi, dźwigarami kratowymi z otwartym pomostem oraz mostownicami opartymi na podłużnicach. Całkowita długość mostu wynosiła 165,0 m (rozpiętości teoretyczne  $27,6 + 3 \times 35,4 + 27,6$  m), a szerokość całkowita 4,98 m. Podpory wybudowano jako żelbetowe (przyczółki i filary nr 3 i 4) i kamienne (filary nr 2 i 5). Most po odbudowie dopuszczono do eksploatacji według ówczesnej normy na klasę NL wg normatywu D-64 (1954).

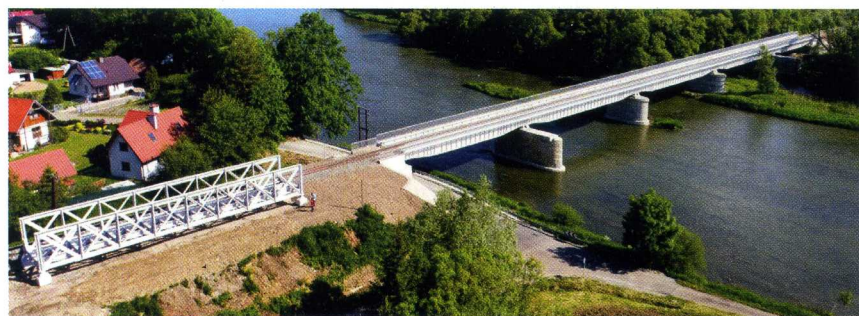
Rys. 6. Widok mostu po modernizacji z fragmentem starego przęsła jako pomnika techniki (fot. Maciej Kuczma) [6]

W uzasadnieniu wniosku stwierdzono, że most z końca XIX wieku, usytuowany na terenach Natura 2000, otrzymał „nowe życie” (rys. 6), w szczególności dzięki nowym przęsłom z „krakowskich” przęseł, zamontowanym za pomocą innowacyjnej w Polsce technologii montażu przęseł umożliwiającej spełnienie wymagań środowiskowych pod-

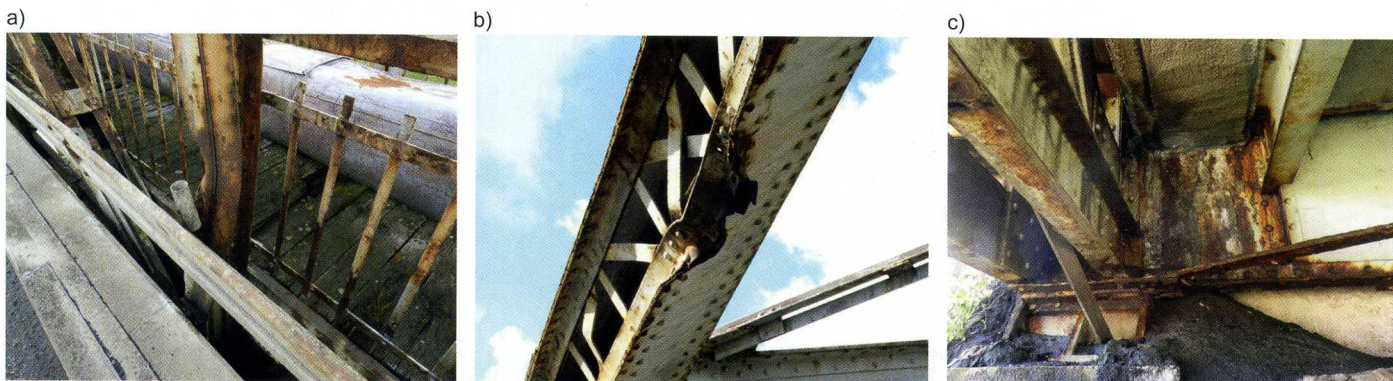
Rys. 8. Przykłady uszkodzeń i degradacji elementów konstrukcji mostu sprzed rewitalizacji [7]: a) uszkodzony i zdeformowany słupek kratownicy, b) uszkodzony i zdeformowany element stężenia poprzecznego dźwigarów kratowych, c) widok od spodu skorodowanych elementów konstrukcji stalowej

Prace remontowe wykonywano w latach 1952–1954 (po zniszczeniach wojennych), 1976–1977 (płyta pomostu, nawierzchnia) oraz 2020–2022 (szeroki zakres prac ze względu na przedawaryjny stan techniczny) (rys. 8÷11) [10]. Po rewitalizacji most ma klasę obciążenia E (PN-85/S-10030). Most znajduje się w ewidencji zabytków.

- oczyszczenie i zabezpieczenie antykorozyjne stalowej konstrukcji przęsła oraz lokalne naprawy i wymianę uszkodzonych elementów;
- naprawę konstrukcji i mechanizmu ruchu wózka rewizyjnego;
- wymianę żelbetowej płyty pomostowej na nową, zespoloną z rusztem pomostu;
- wymianę podłużnic podchodnikowych i drewnianej nawierzchni chodników;
- oczyszczenie powierzchni podpór, naprawy i zabezpieczenie powierzchniowe betonu podpór;
- wymianę instalacji oświetleniowej na obiekcie;
- wymianę nawierzchni i krawężników;
